橋梁名	路線名	所在地	起点側	緯度	33° 11' 15.21"	橋梁ID
梶野橋 (フリガナ)カジノバシ	梶野橋線	長崎県北松浦郡小値賀町		経度	129° 03' 07.50"	33.18756,129.05208
管理者名	定期点検実施年月日	路下条件	代替路の有無	自専道or一般道	緊急輸送道路	占用物件(名称)
長崎県小値賀町	2021.8.5	河川	有	一般道	その他

扇精光コンサルタンツ(株) 中川 剛樹

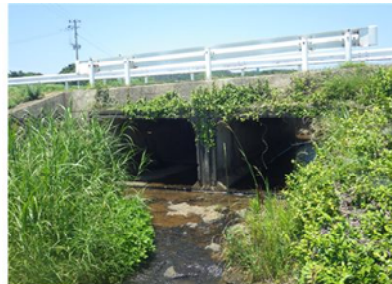
II	桁下全体に剥離・鉄筋露出が多く確認された。過年度に確認された損傷状況からの進行は見られたが、損傷の程度は軽微であるため、経過観察を行い、状況に応じて措置を講ずることが望ましい。
----	--

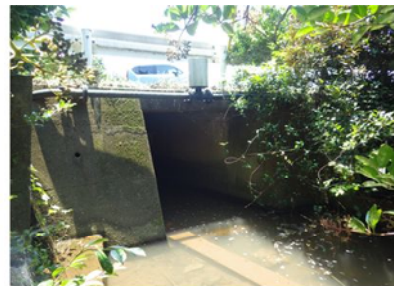
(判定区分)	(所見等)
II	主桁に剥離・鉄筋露出、うき、防護柵に腐食が確認された。過年度に確認された損傷状況からの著しい進行は見られなかったため、経過観察を行い、状況に応じて措置を講ずることが望ましい。

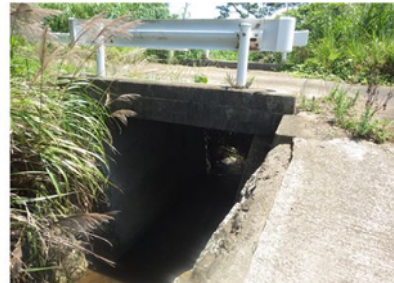
定期点検時に記録	
(判定区分)	(所見等)
I	防護柵に変形・欠損が確認されたが、損傷は軽微であり、桁下部材についても損傷が確認されず、健全な状態であった。

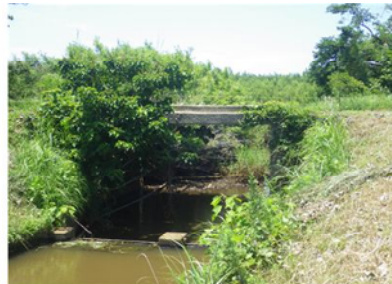
II	主桁に剥離・鉄筋露出、うき、橋台に漏水・遊離石灰が確認された。過年度に確認された損傷状況から一部進行は見られるが、全体的には著しい進行は見られなかったため、経過観察を行い、状況に応じて措置を講ずることが望ましい。
----	--

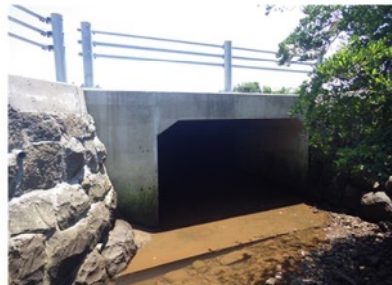
定期点検時に記録	
(判定区分)	(所見等)
I	頂版にひびわれが確認されたが、部分的で軽微であり、全体として健全な状態であった。

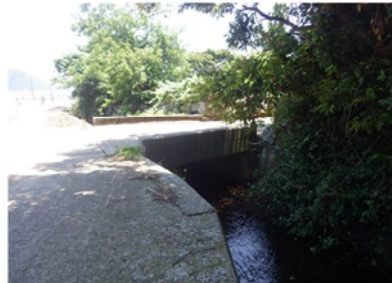
I 過年度と同様、損傷は確認されず健全な状態であった。
